高中风险企业 土壤污染隐患排查报告

企业名称：（盖章）北京高盟新材料股份有限公司

编制日期：2024.09.30

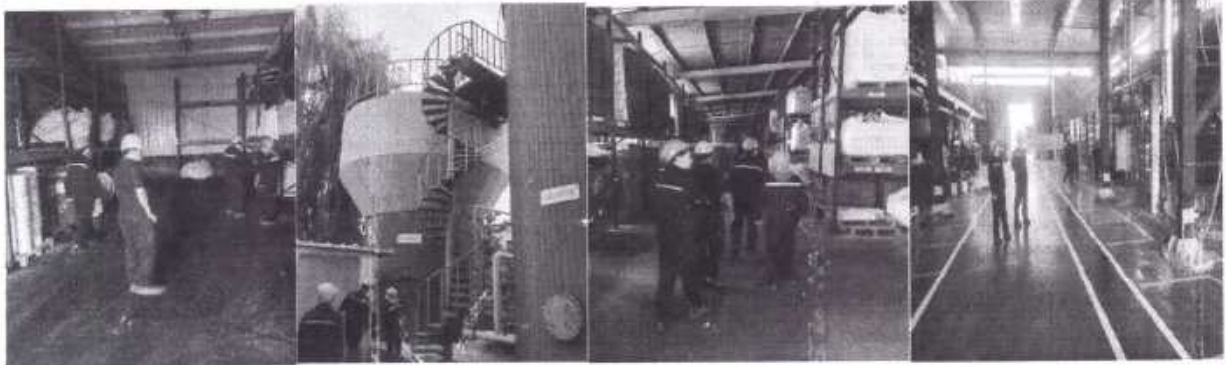
4. 现场隐患排查照片记录

危废站检查

污水站检查

库房检查

车间检查
